## Minute sécurité – Alerte Accident Mortel lors d'un levage

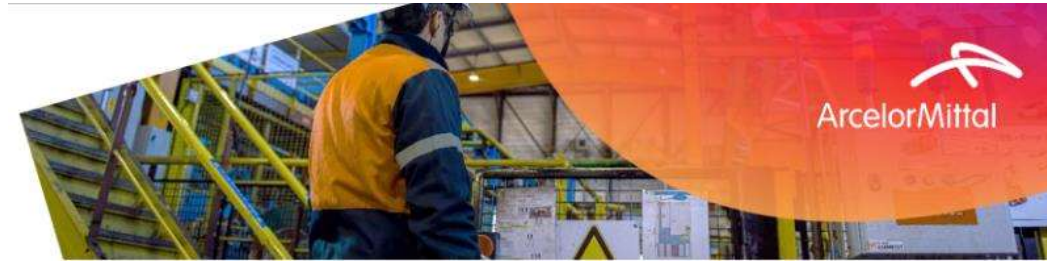
Le 24 Juillet dernier un agent de 31 ans a perdu la vie lors d'une opération de maintenance sur un four électrique à l'Acierie de Belval au Luxembourg. La victime était positionnée sur la plateforme d'une nacelle quand le crochet du pont est lui tombé sur sa tête. Le pontier était en train d'amener son crochet avec les élingues dans la zone de travail de la nacelle : le crochet est monté trop haut, est venu taper la structure du chariot du pont et le crochet et les élingues ont chuté sur la victime (le câble a cassé). La victime avait 2 enfants.

- Les premiers éléments des investigations en cours s'orientent **vers une défaillance du fin de course haut**: qui n'a pas arrêté la montée du crochet.
- La victime est positionnée **dans la zone de danger** du crochet en mouvement
- Les causes éventuelles liées à la conduite du pont ne sont pas connues

- 1- le **crochet d'un pont, d'une grue est considéré comme une charge dès qu'il est en mouvement, même sans charge : on ne doit pas se situer dans sa zone de danger**
- 2- Le **fin de course haut d'un système de levage est un dispositif de sécurité qui doit être testé à chaque prise de poste et le test notifié sur la check list de contrôle du pont**
- 3- dans le cas de Belval, le standard de levage AMF aurait déterminé que ce levage était un levage critique et donc devait faire l'objet d'un plan de levage (en plus du schéma d'élingage qui est obligatoire pour tout levage)
